# Thermografie für den Nachweis von Wärmebrücken im Bestand

## Zustand der Gebäudehülle

Kunde      Familie Kohnle

Adresse      Jahnweg 35, 89160 Dornstadt

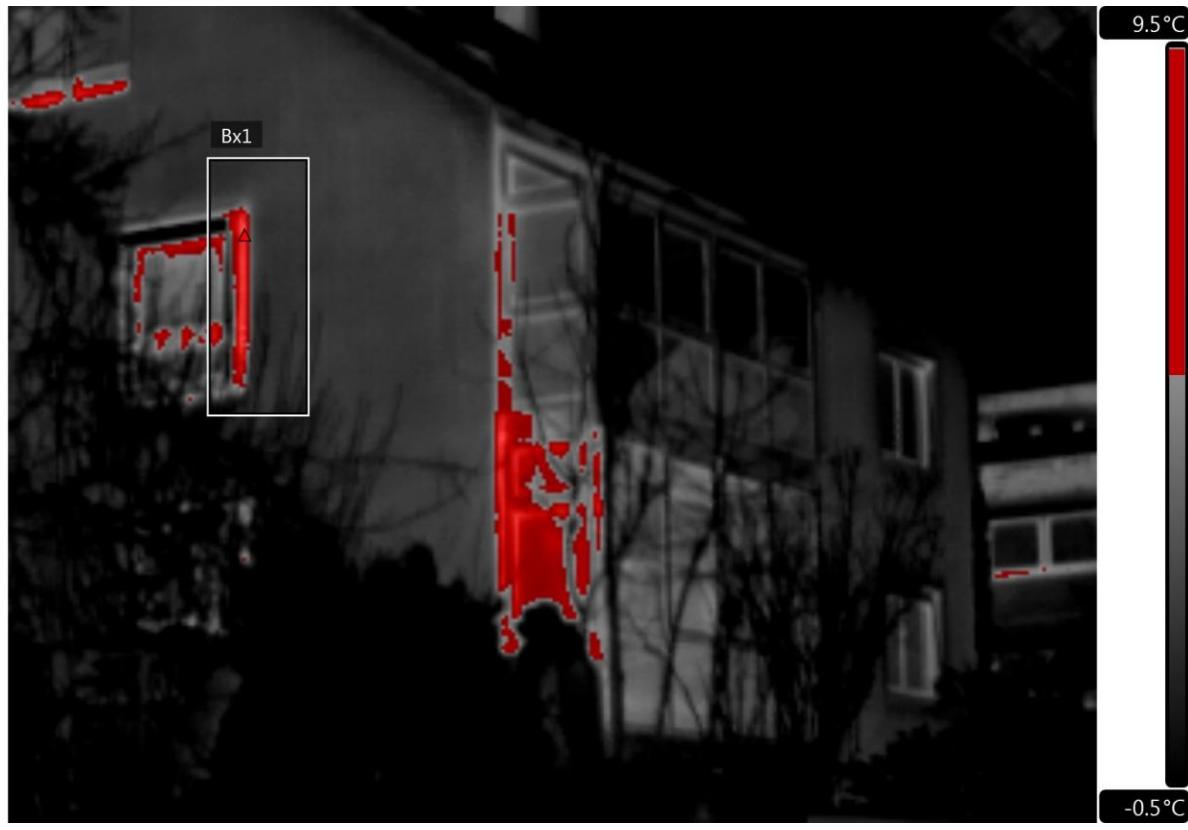
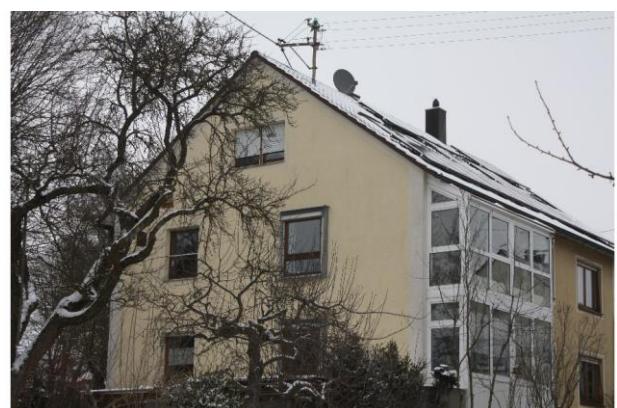
## Fassade Südecke

konstruktive Wärmebrücke

Bx1 Maximum 9.6 °C

Blumenfenster als auskragendes Massivbauteil

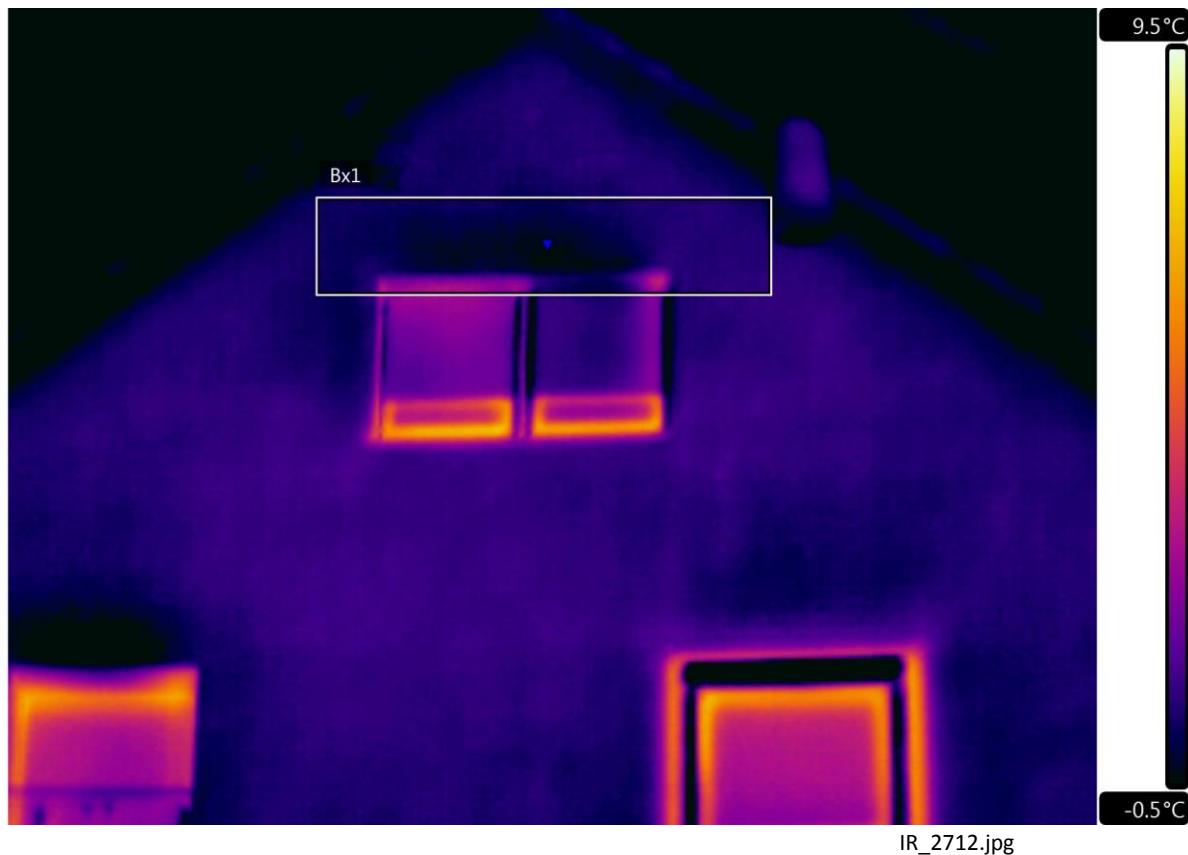
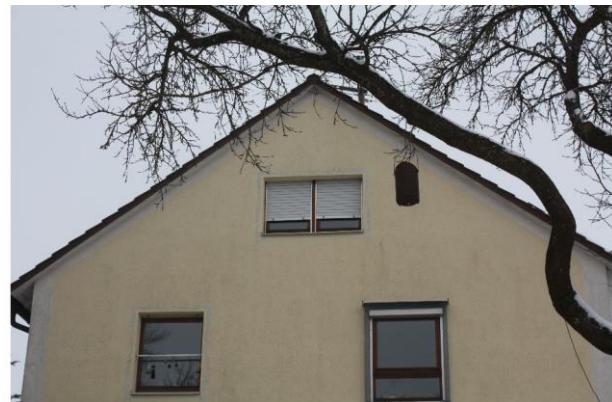
## Südfassade

konstruktive Wärmebrücke

Bx1 Maximum 3.4 °C

ungedämmte Rollädenkästen

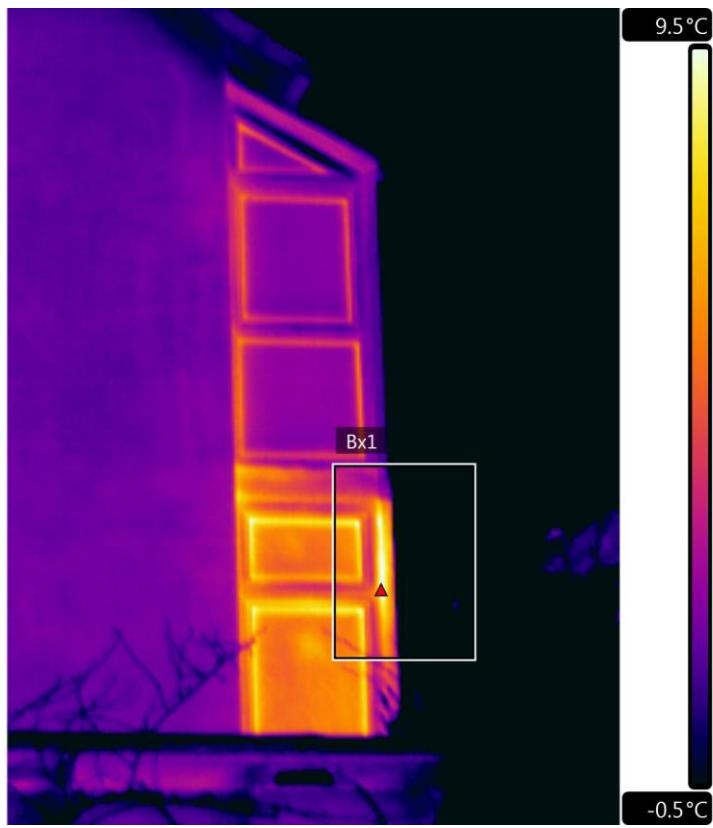
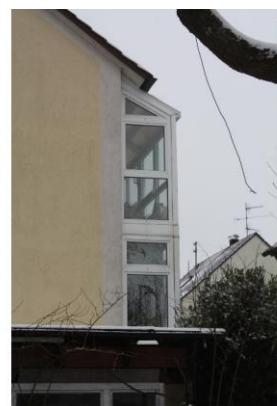
## Wintergarten

#### Luftleckage

Bx1 Maximum 10.9 °C

Luftleckage durch vergammeltes Bauteil

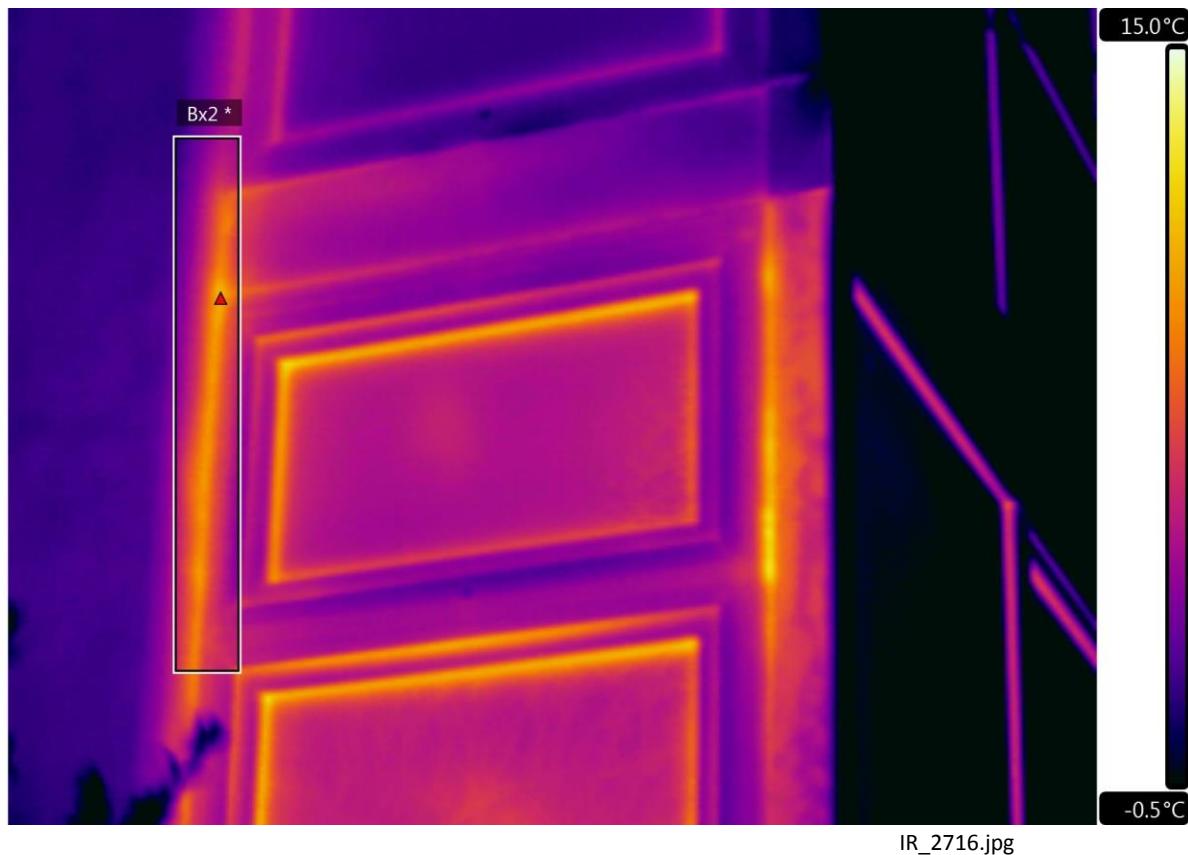
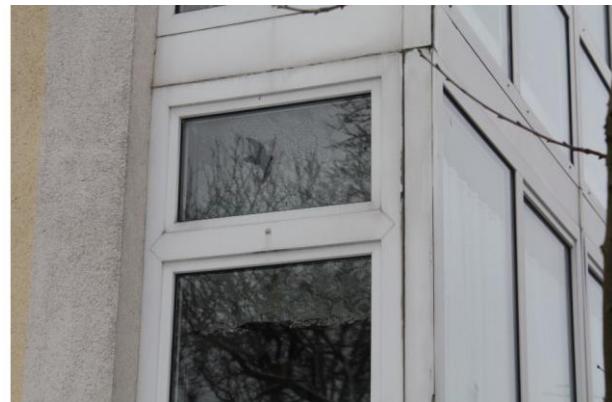
## Wintergarten EG

#### Luftleckage

offene Fuge

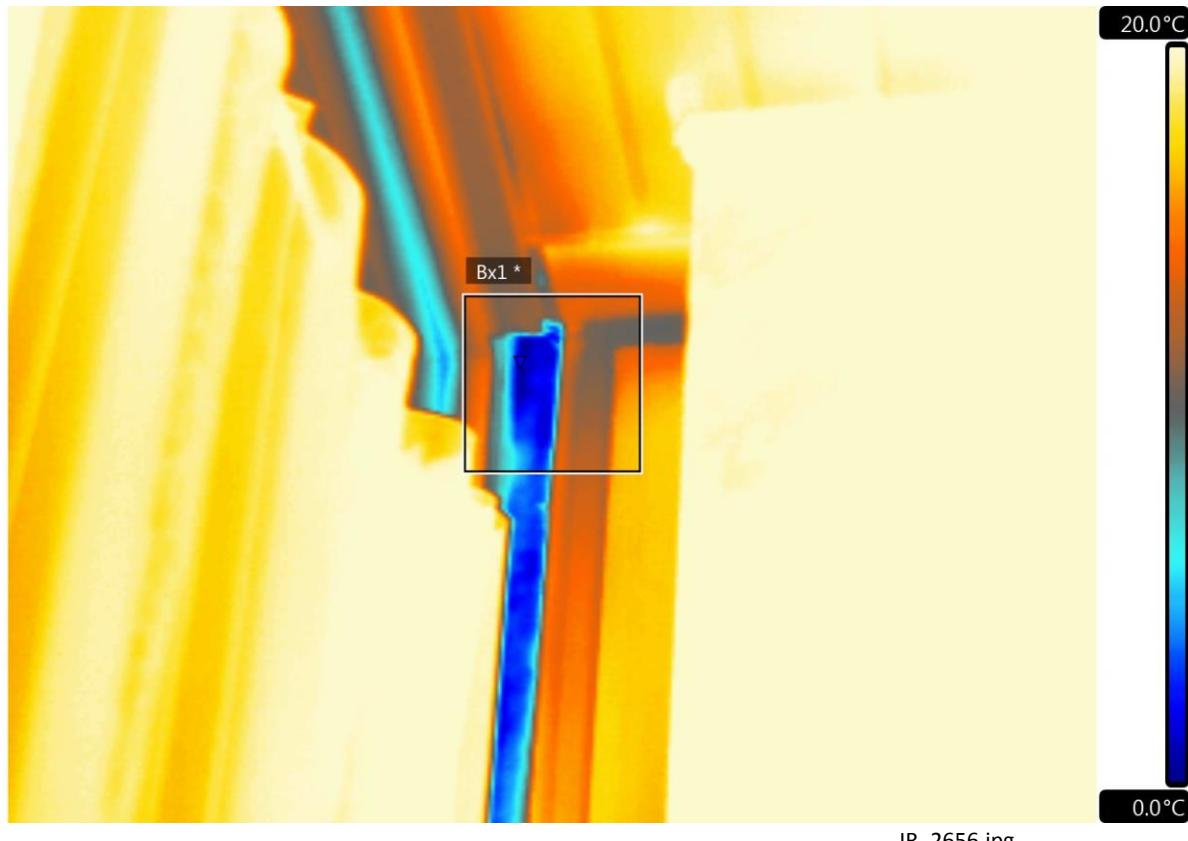
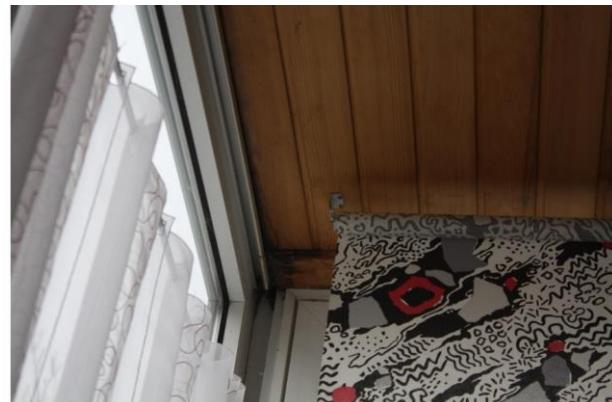
## Wintergarten Außenwand

#### Luftleckage

Bx1 Maximum\* (Emiss=0.70 Refl.temp=9.0°C  
Dist=1.0m) 22.7 °C

wahrscheinlich Bauteil durchgegammelt

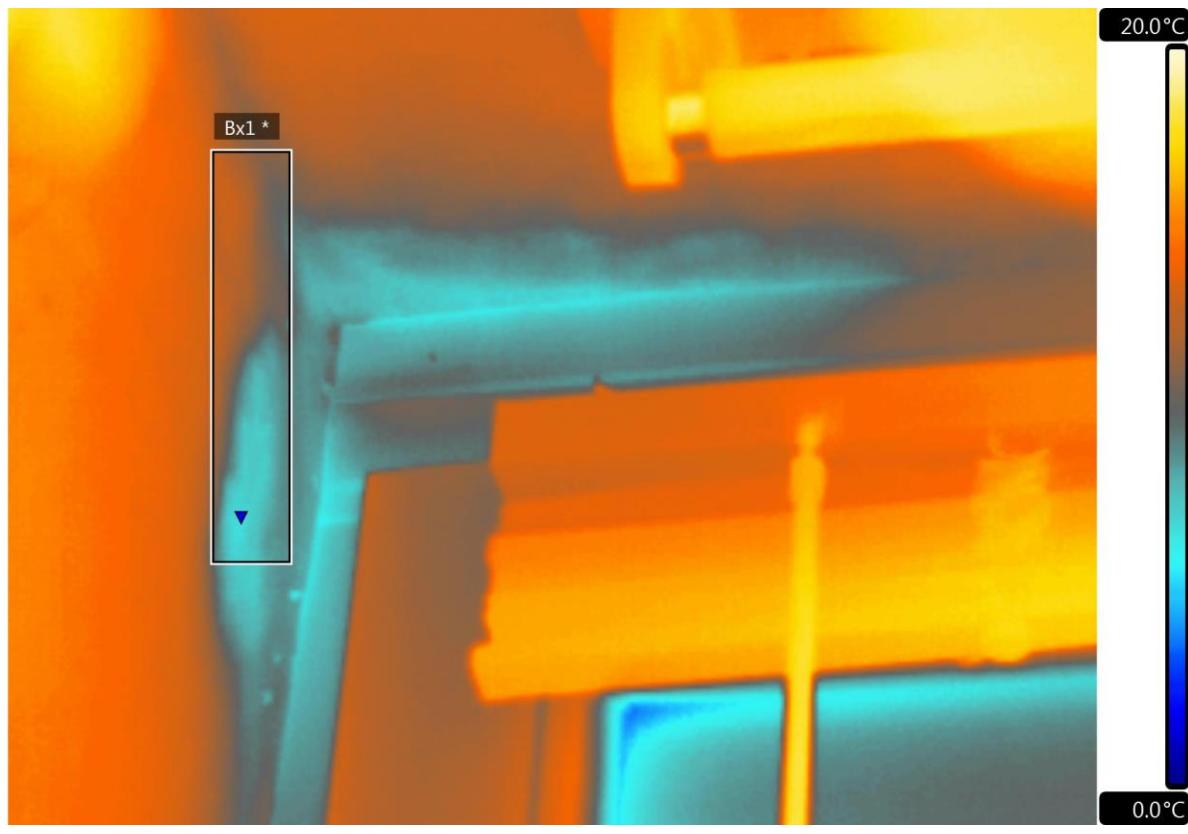
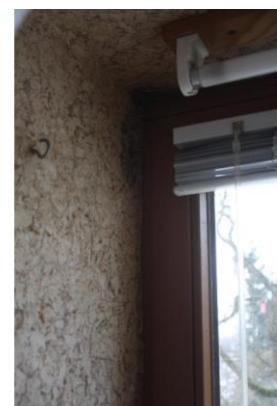
## Blumenfenster EG

### Wärmebrücke

Bx1 Maximum\* (Emiss=0.70 Refl.temp=14.0°C  
Dist=0.7m) 16.2 °C

durchgängiges Massivbauteil

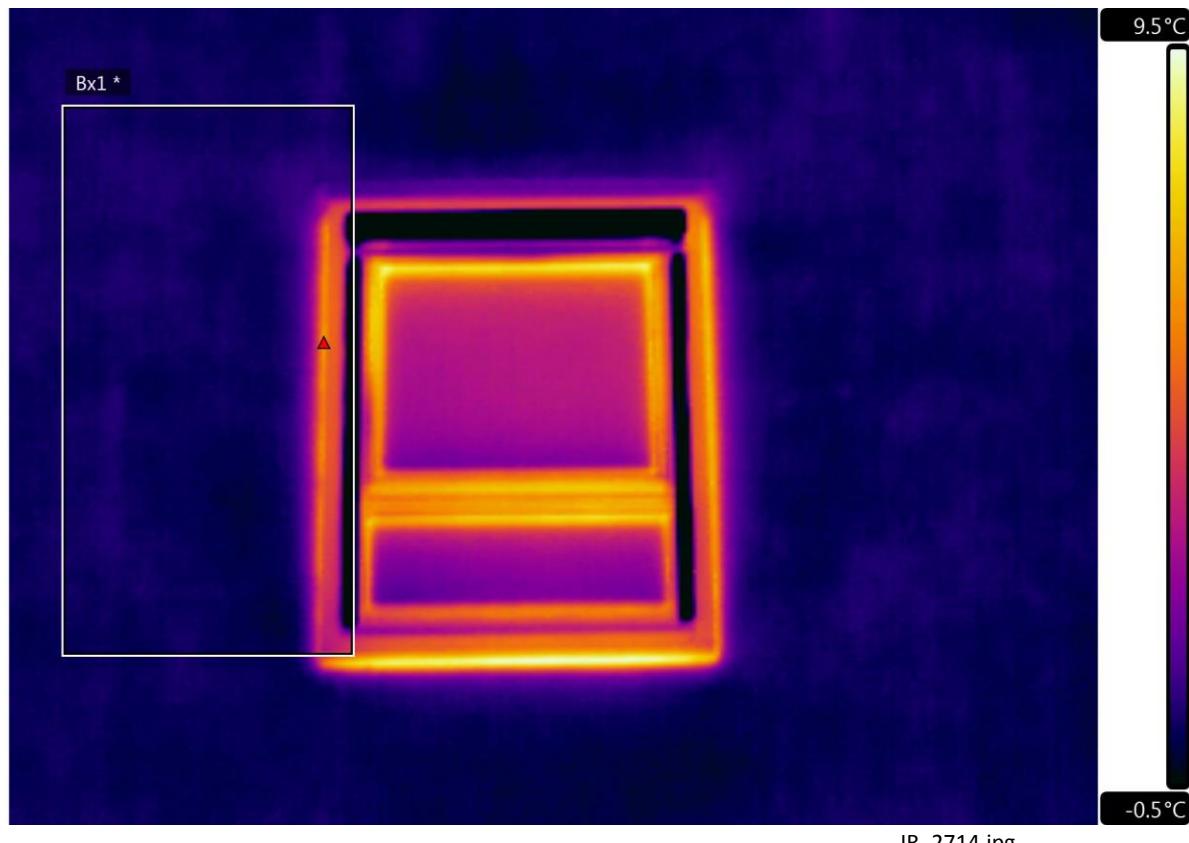
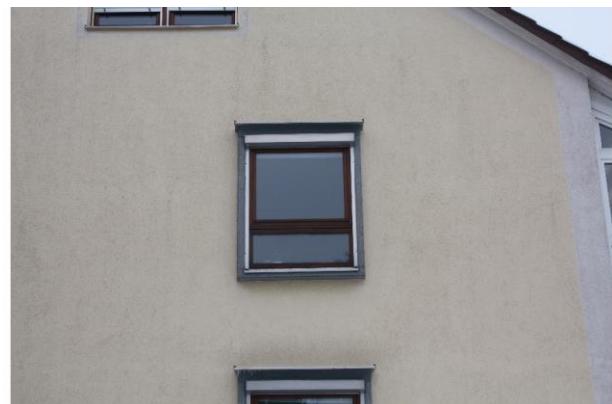
## Blumenfenster OG

### konstruktive Wärmebrücke

Bx1 Maximum\* (Emiss=0.70 Refl.temp=0.0°C  
Dist=6.0m) 3.8 °C

auskragendes Massivbauteil, wahrscheinlich keine  
Luftleckage

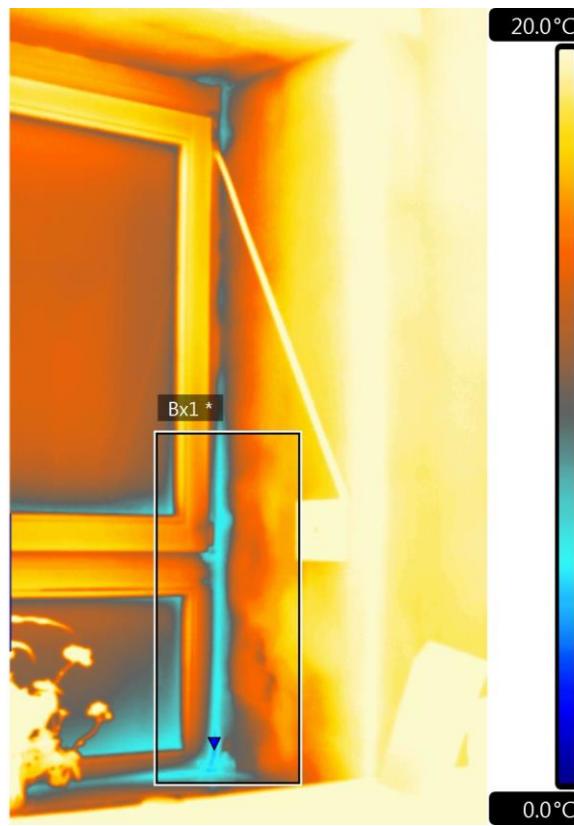
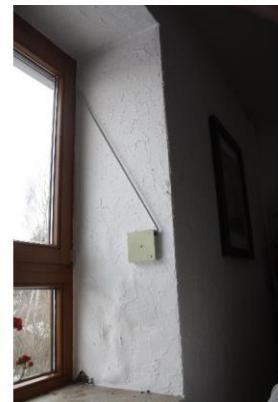
## Blumenfenster Laibung

### Wärmebrücke

Bx1 Maximum\* (Emiss=0.70 Refl.temp=13.0°C  
Dist=2.0m) 23.7 °C

auskragendes Massivbauteil

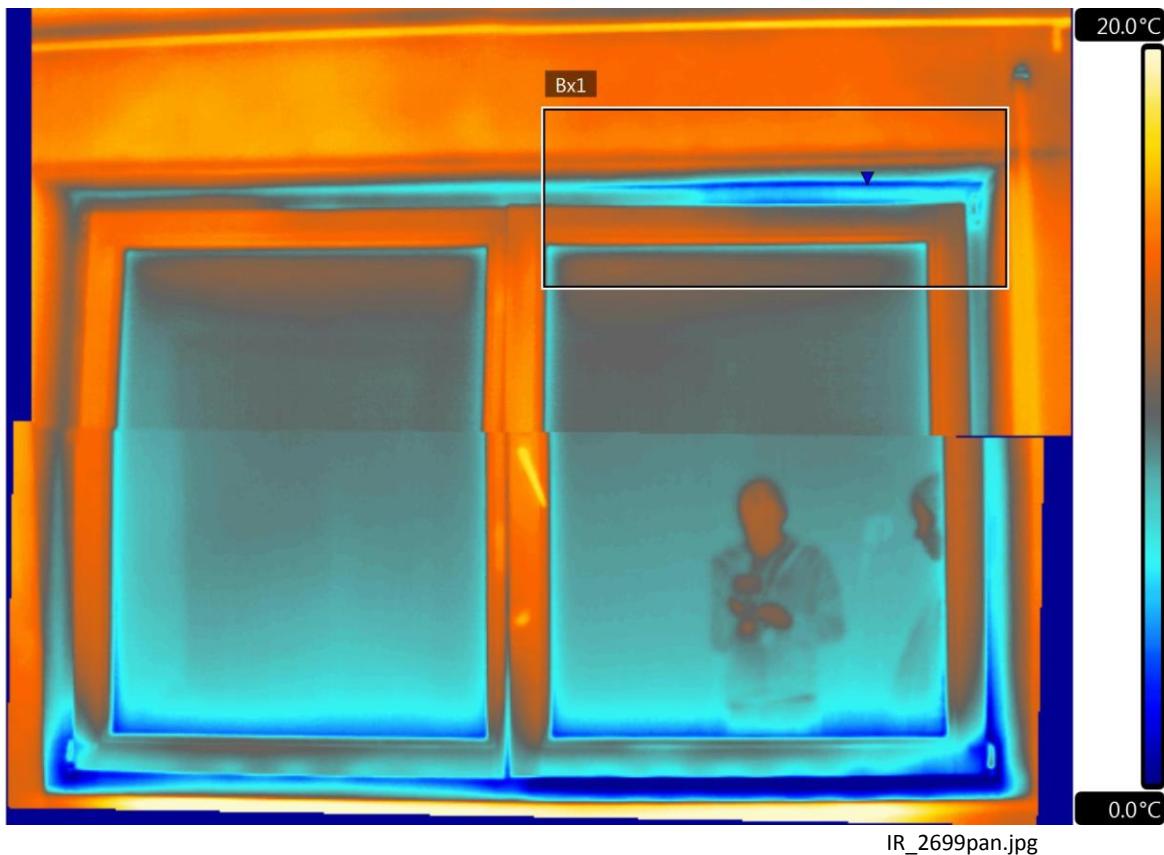
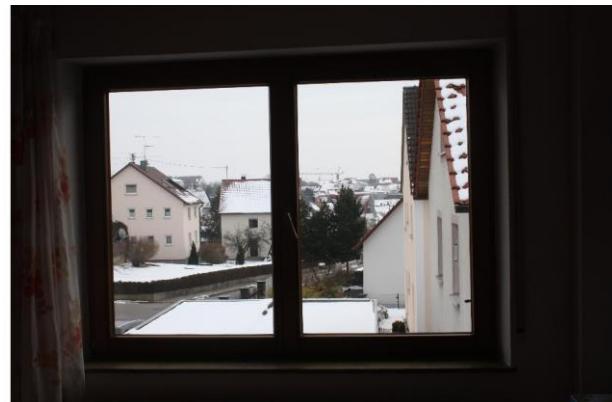
## Fenster Schlafzimmer

### Luftleckagen

Bx1 Maximum 15.8 °C

Fenster einstellen, Rolladen abdichten

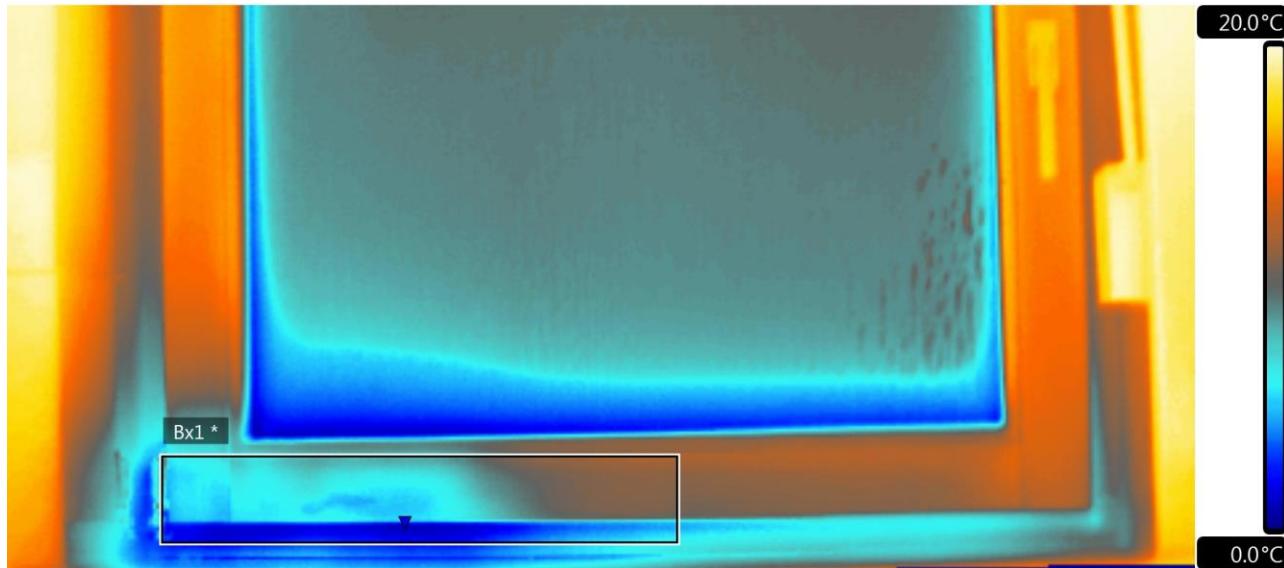
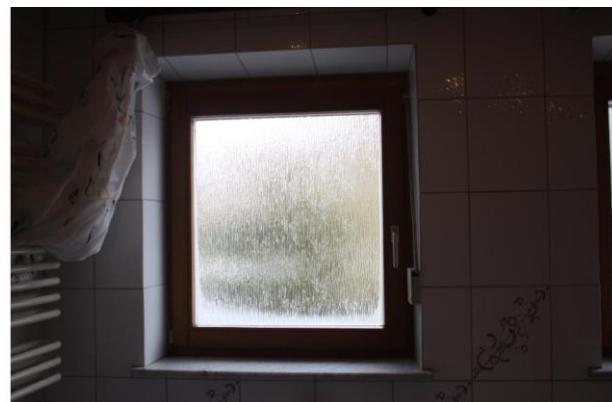
## Badfenster

#### Luftleckage

Bx1 Maximum\* (Emiss=0.70 Refl.temp=12.0°C  
Dist=1.0m) 16.1 °C

gefrorenes Kondenswasser zwischen Flügel und Rahmen, keine Zwangslüftung im Fensterrahmen

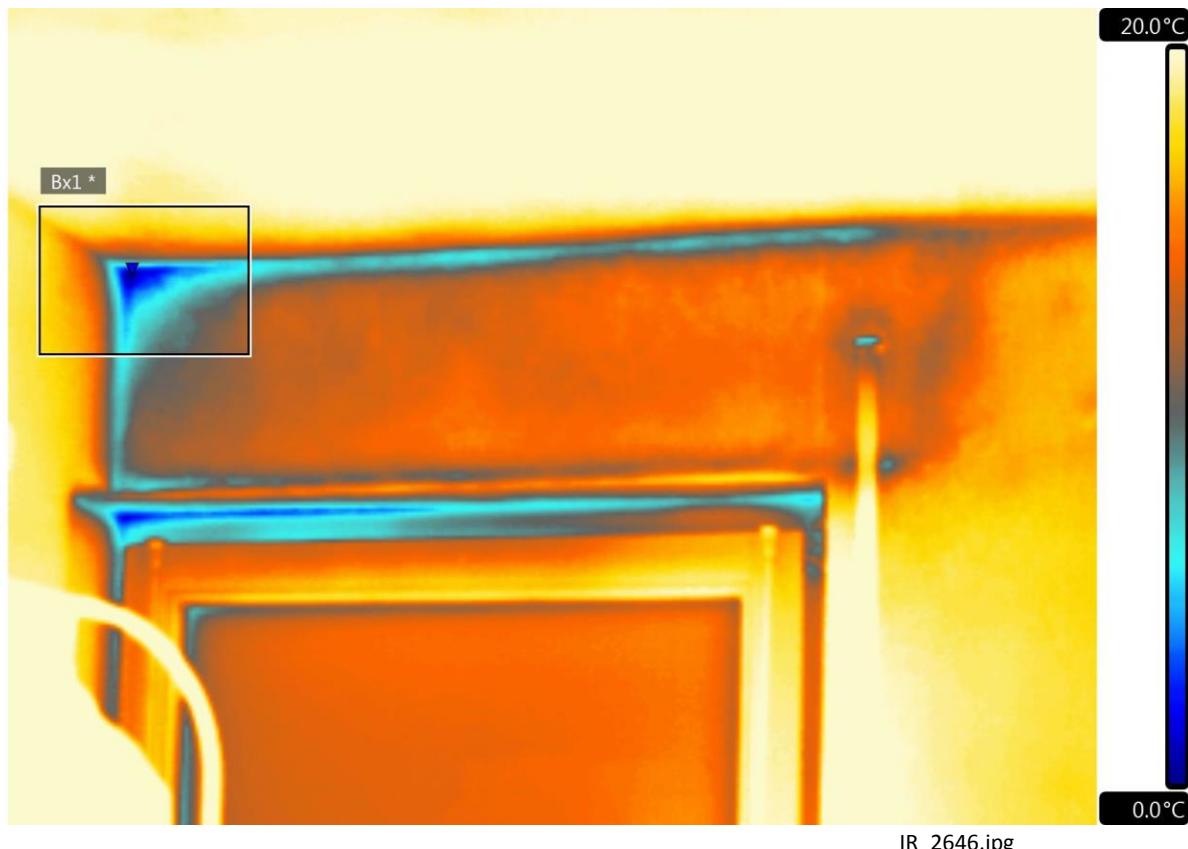
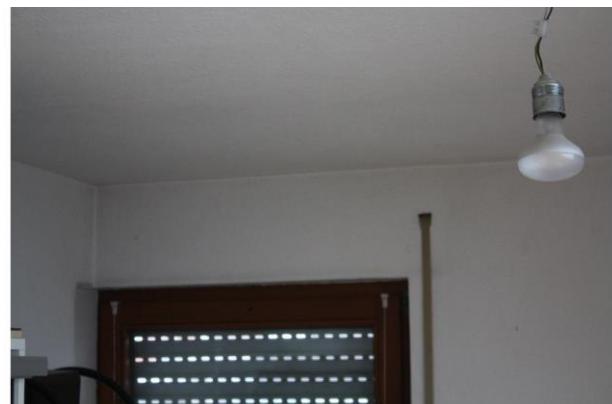
## Rolladenkasten

Überlagerung von linearen Wärmebrücken, Luftleckagen

Bx1 Maximum\* (Emiss=0.70 Refl.temp=12.0°C  
Dist=0.8m) 20.6 °C

Deckenauflager, ungedämmter Dachboden,  
ungedämmter Rolladenkasten

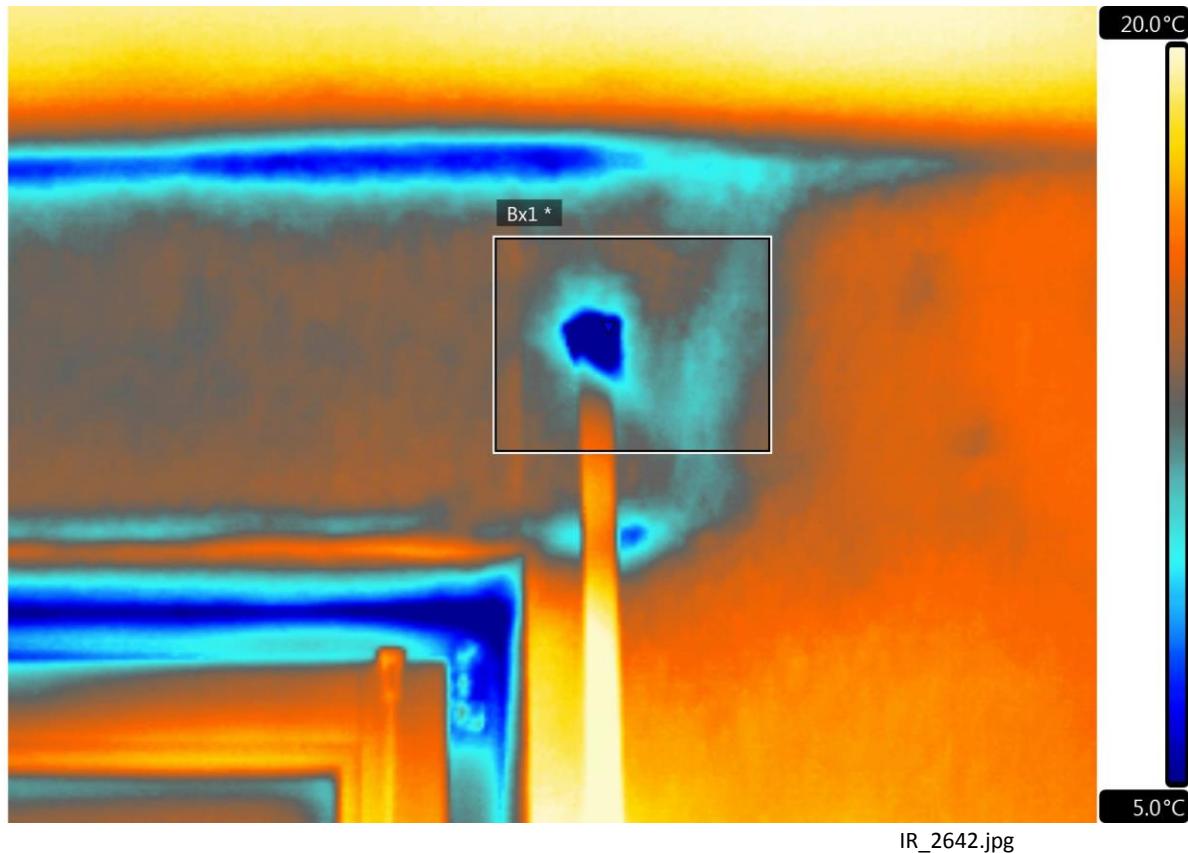
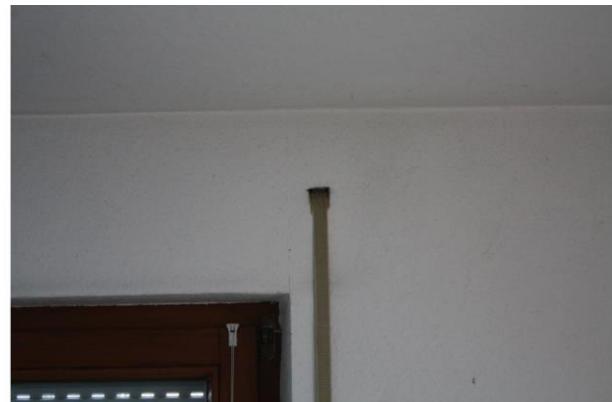
## Durchdringung Rolladenriemen

punktuelle Luftleckage

Bx1 Maximum\* (Emiss=0.70 Refl.temp=10.0°C  
Dist=1.0m) 20.3 °C

Rolladenzug

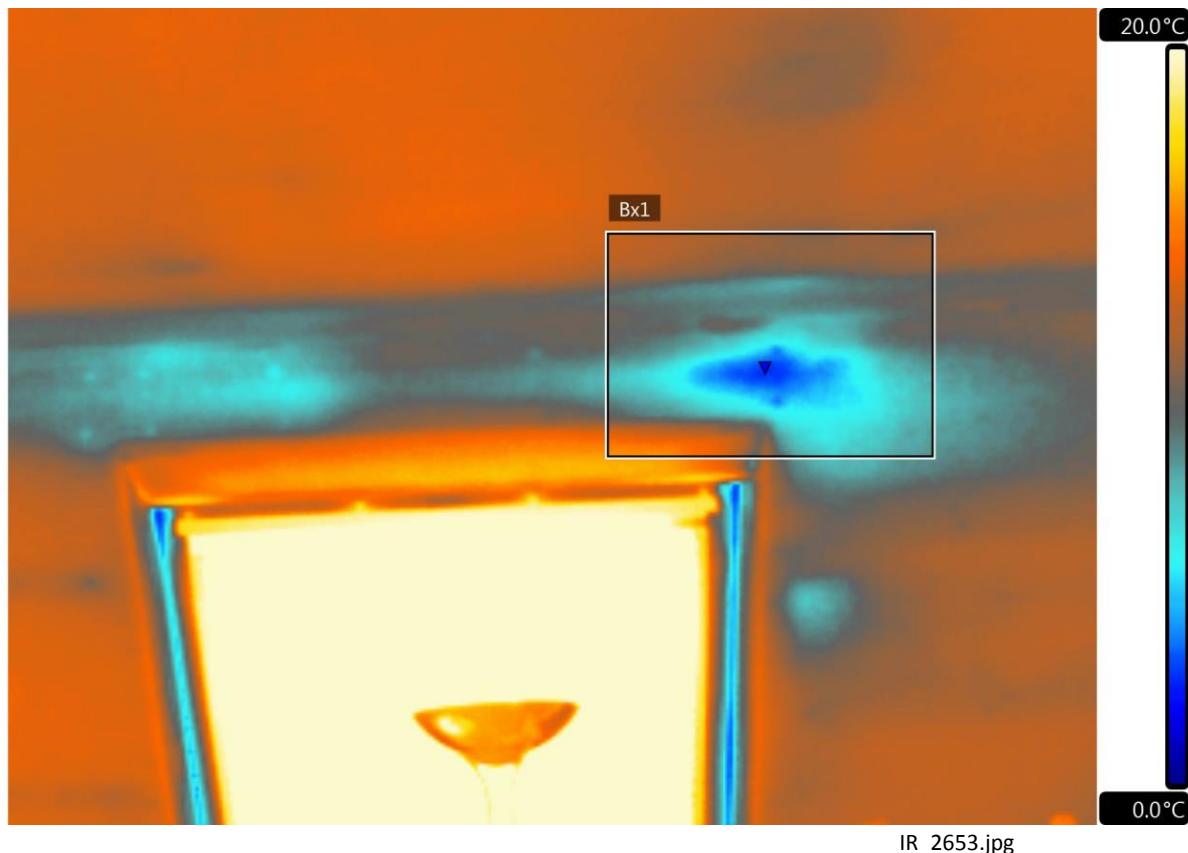
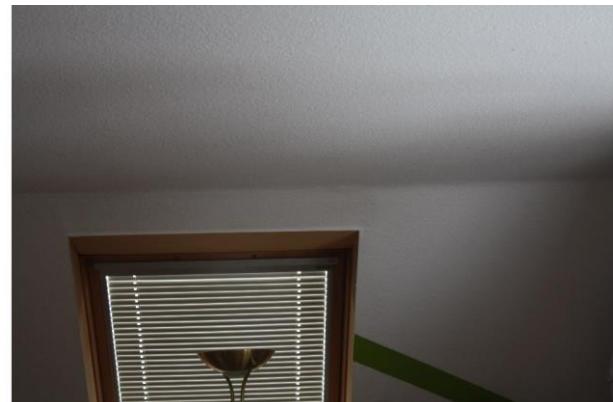
## Dachfenster

punktuelle Wärmebrücke

Bx1 Maximum 16.0 °C

Einbaurahmen Dachfenster, Feuchtigkeit?  
Abdichtung?
